# 神奈川県逗子市のがけ崩れをふまえた急傾斜地(がけ地)の点検を行う際のポイント

## ◆がけ崩れの概要

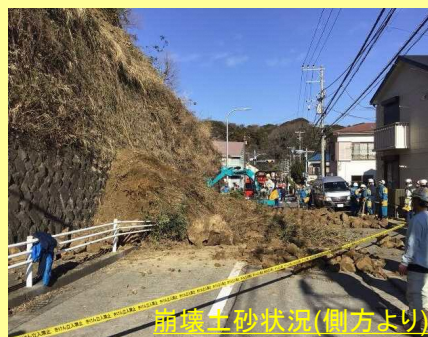
発生日時: 令和2年2月5日 8時頃

発生場所: 神奈川県逗子市池子

崩壊規模: 幅8~9m、長さ8m、深さ1m程度

被害状況: 死者1名(歩道歩行中に崩落土砂に巻き込まれ死亡)

- ①風化した凝灰岩(ぎょうかいがん: 火山灰が固まった岩石)が崩落したものと考えられる。
- ②植生が貧弱であるうえ、地表温度の変化や風の影響を受けやすく乾燥・湿潤を繰り返し受け易いなどの悪条件が重なったものと推察される。
