# 第1回 馬場目圏域河川整備計画検討委員会

令和6年3月28日(木)

秋田県

# ①馬場目圏域の整備計画について

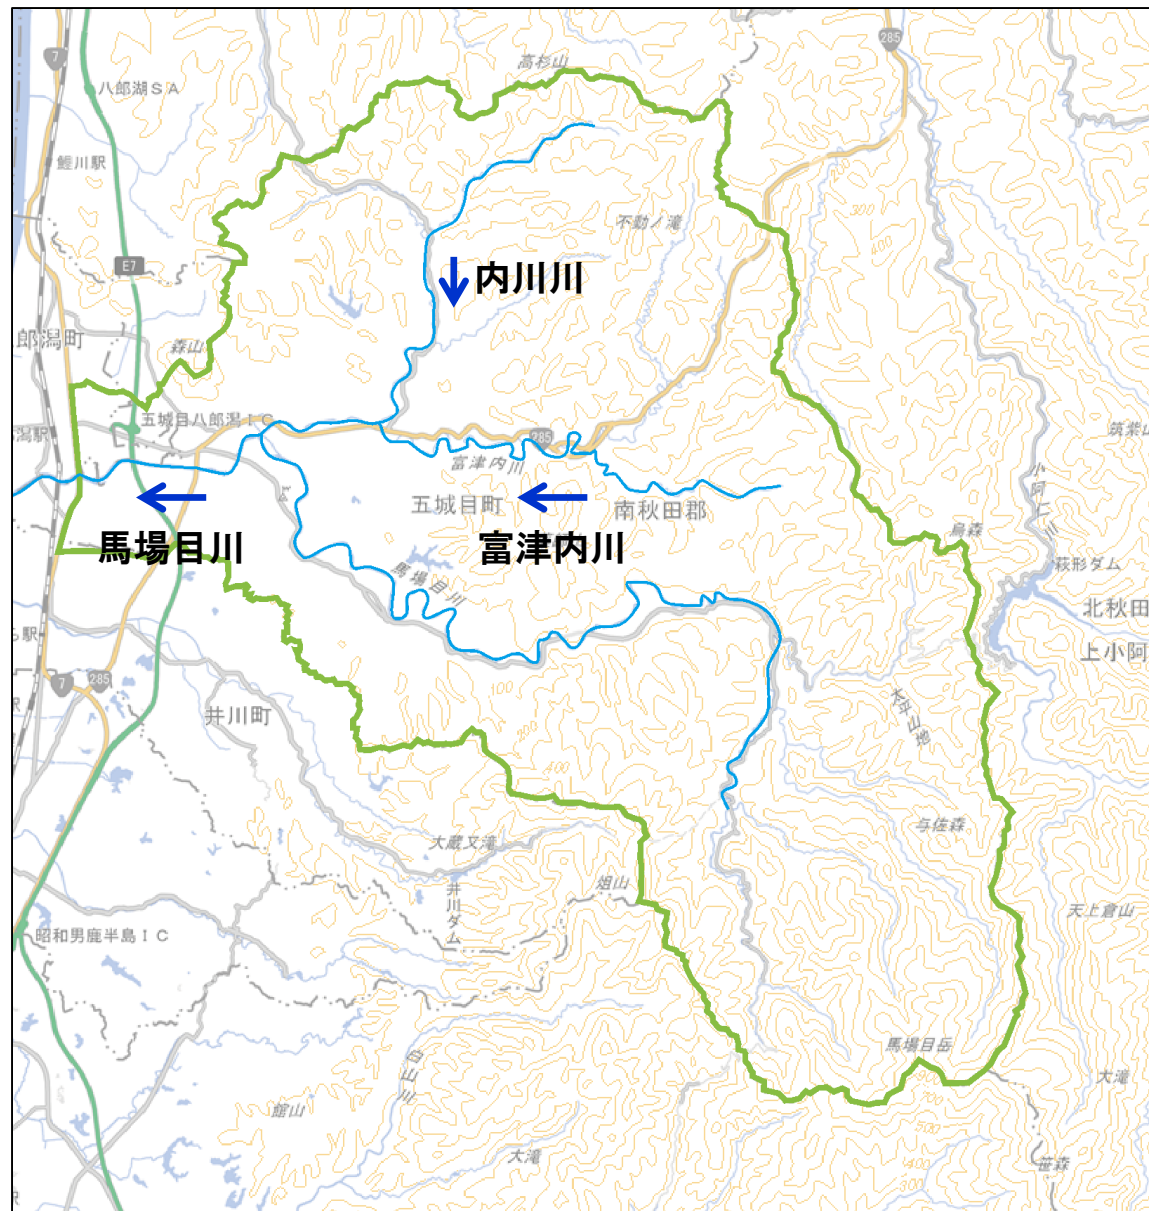
- ◆ 馬場目川は流域面積212.5km<sup>2</sup>、幹川流路延長47.5kmの二級河川である。
- ◆ 合流支川は、富津内川、内川川等である。
- ◆ 流域の殆どが五城目町に属するが、下流部の一部は八郎潟町に属している。
- ◆ 流域の土地利用は、水田、畑地が約21km<sup>2</sup>(10%)、市街地が約5km<sup>2</sup>(3%)、山林が約183km<sup>2</sup>(86%)、その他約3.5km<sup>2</sup>(1%)である。

※国土地理院土地利用細分メッシュデータより流域内の地目を集計

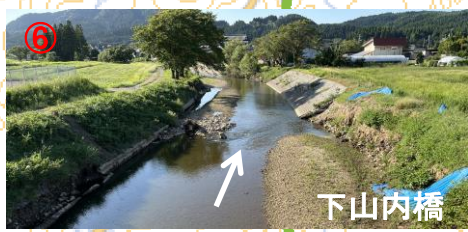
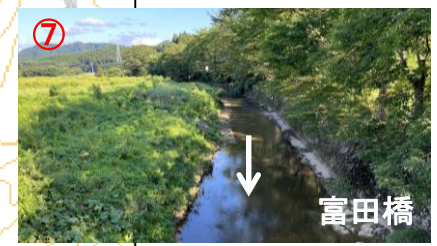
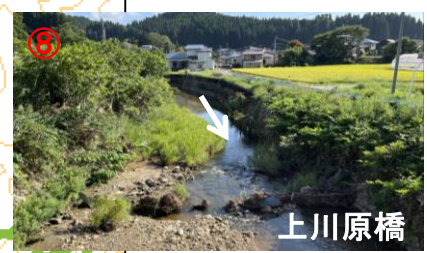
【⑥～⑧】  
 ・富津内川、内川川は、谷底平野の水田地帯を蛇行しながら流下している。  
 ・河道は大半がコンクリート2面張りとなっており、岩盤河床が見られる区間がある。

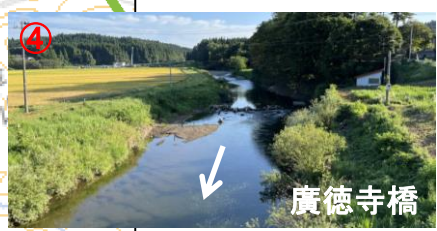
【③～⑤】  
 ・馬場目川の富津内川合流点より上流部は比較的なだらかな地形となっている。  
 ・両岸には農耕地が広がり、河道は大きく蛇行しながら流下している。

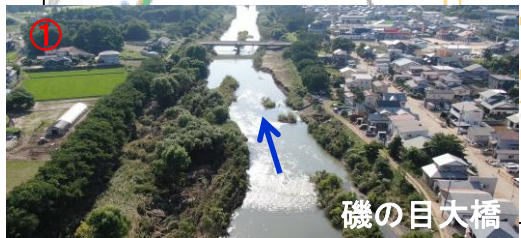
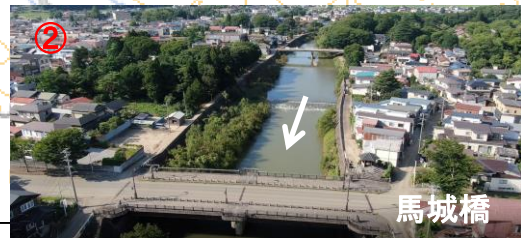
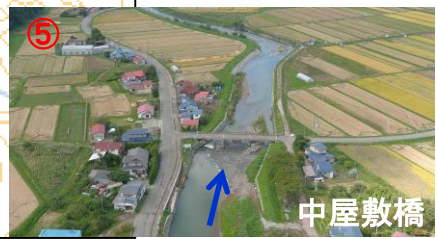
【①～②】  
 ・馬場目川の富津内川合流点より下流部は、五城目町の市街地区を緩やかに流下している。  
 ・両岸の河岸には植生が繁茂しており、自然的な景観となっている。

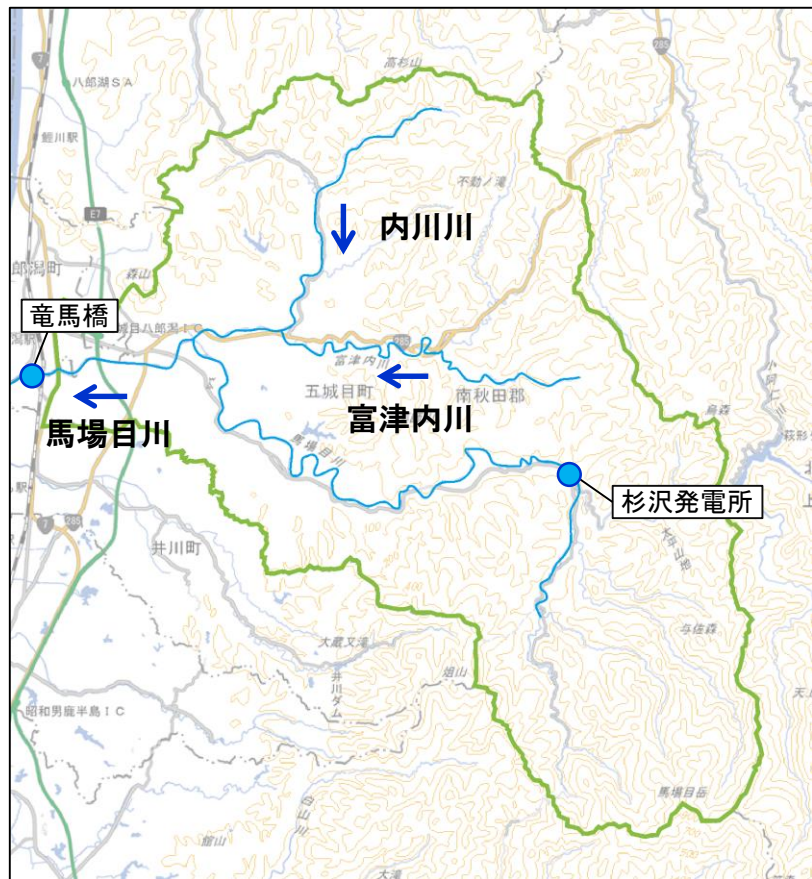
馬場目川における水質データの推移(BOD75%値)(単位:mg/l)

- ◆ 馬場目川の環境基準は、杉沢発電所(馬場目川上流)でAA類型、竜馬橋(馬場目川下流)でA類型に指定されている。
- ◆ 平成26年～令和4年までの調査において、BOD(生物化学的酸素要求量)は杉沢発電所では基準値1mg/リットル、竜馬橋では基準値2mg/リットルを満足しており、良好な水質環境である。

H26	H27	H28	H29	H30	R1	R2	R3	R4
杉沢発電所	0.5	0.5	0.5	0.5	0.5	0.5	0.5	0.5	0.5
竜馬橋	0.8	0.7	1.6	1.0	0.6	0.5	1.3	0.6	0.6

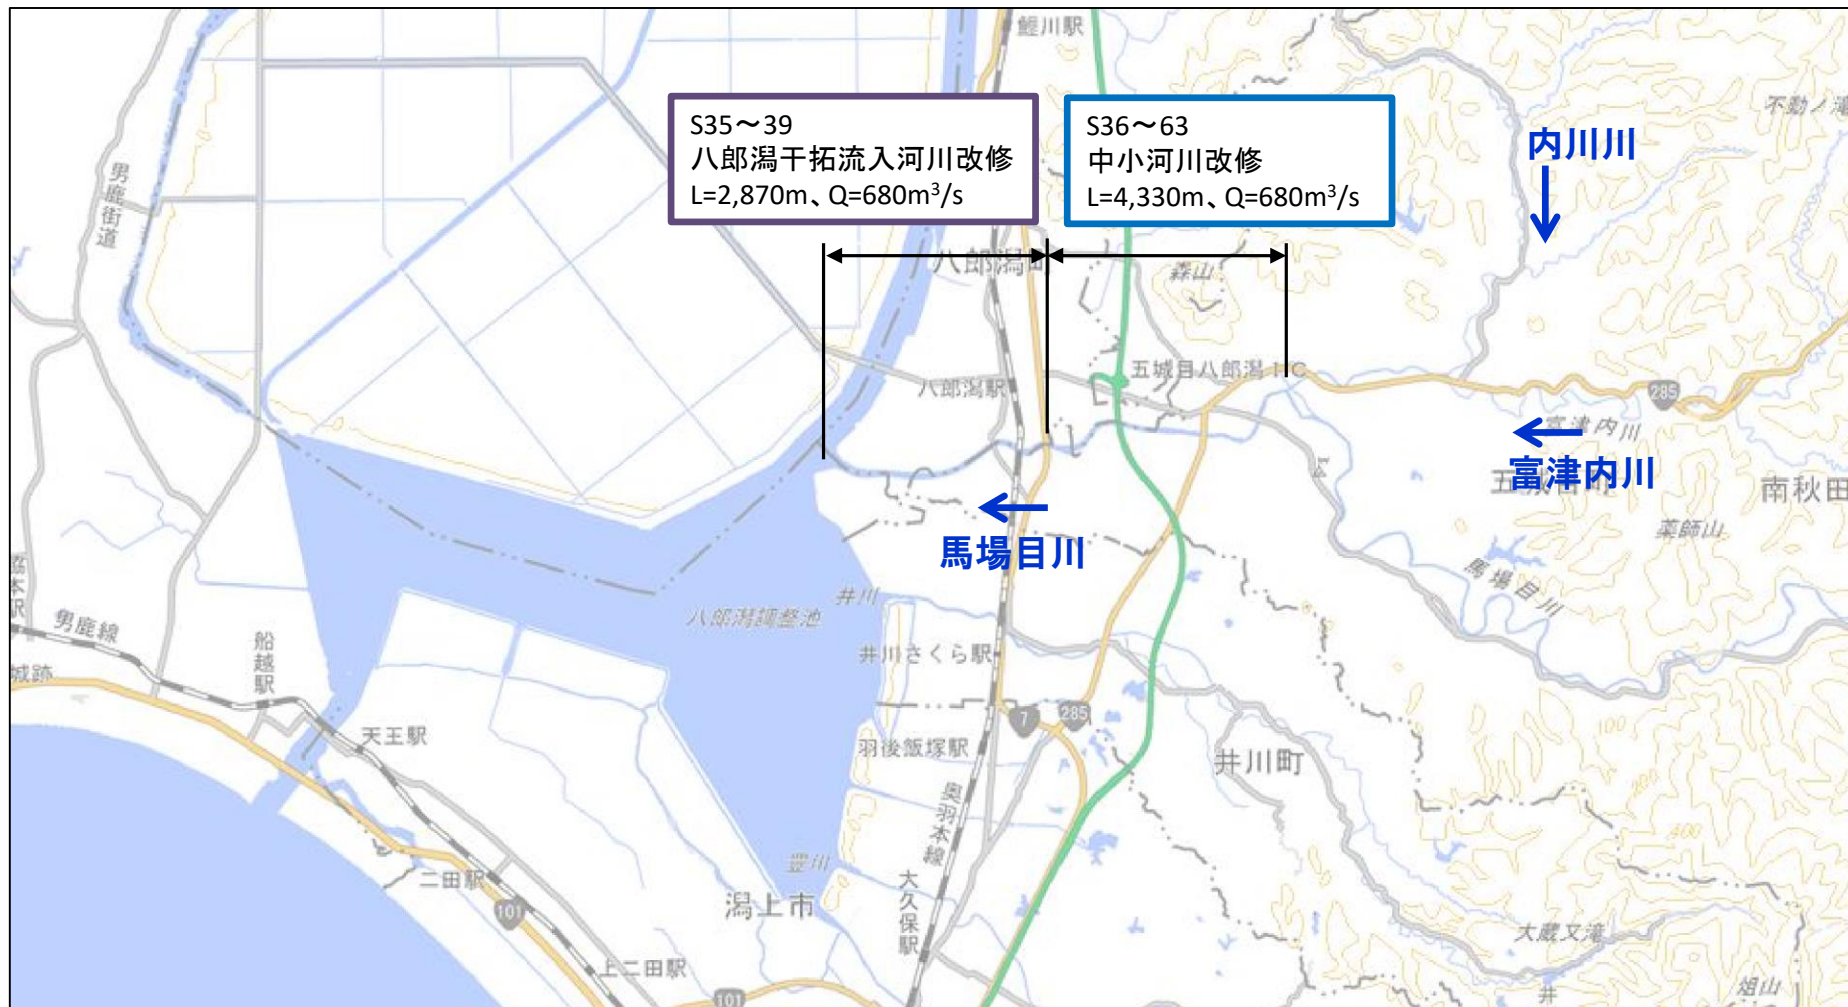
馬場目川では、昭和31年から昭和43年の八郎潟の干拓事業を契機とし、干拓による潟水位の上昇に伴う補償事業として国道7号までのバック区間を対象とした昭和35年から昭和39年の流入河川改修事業を実施、その後、昭和36年から昭和63年まで河川改修事業が進められた。
