秋田 高野堤 ため池決壊ハザードマップ (南秋田郡五城目町)

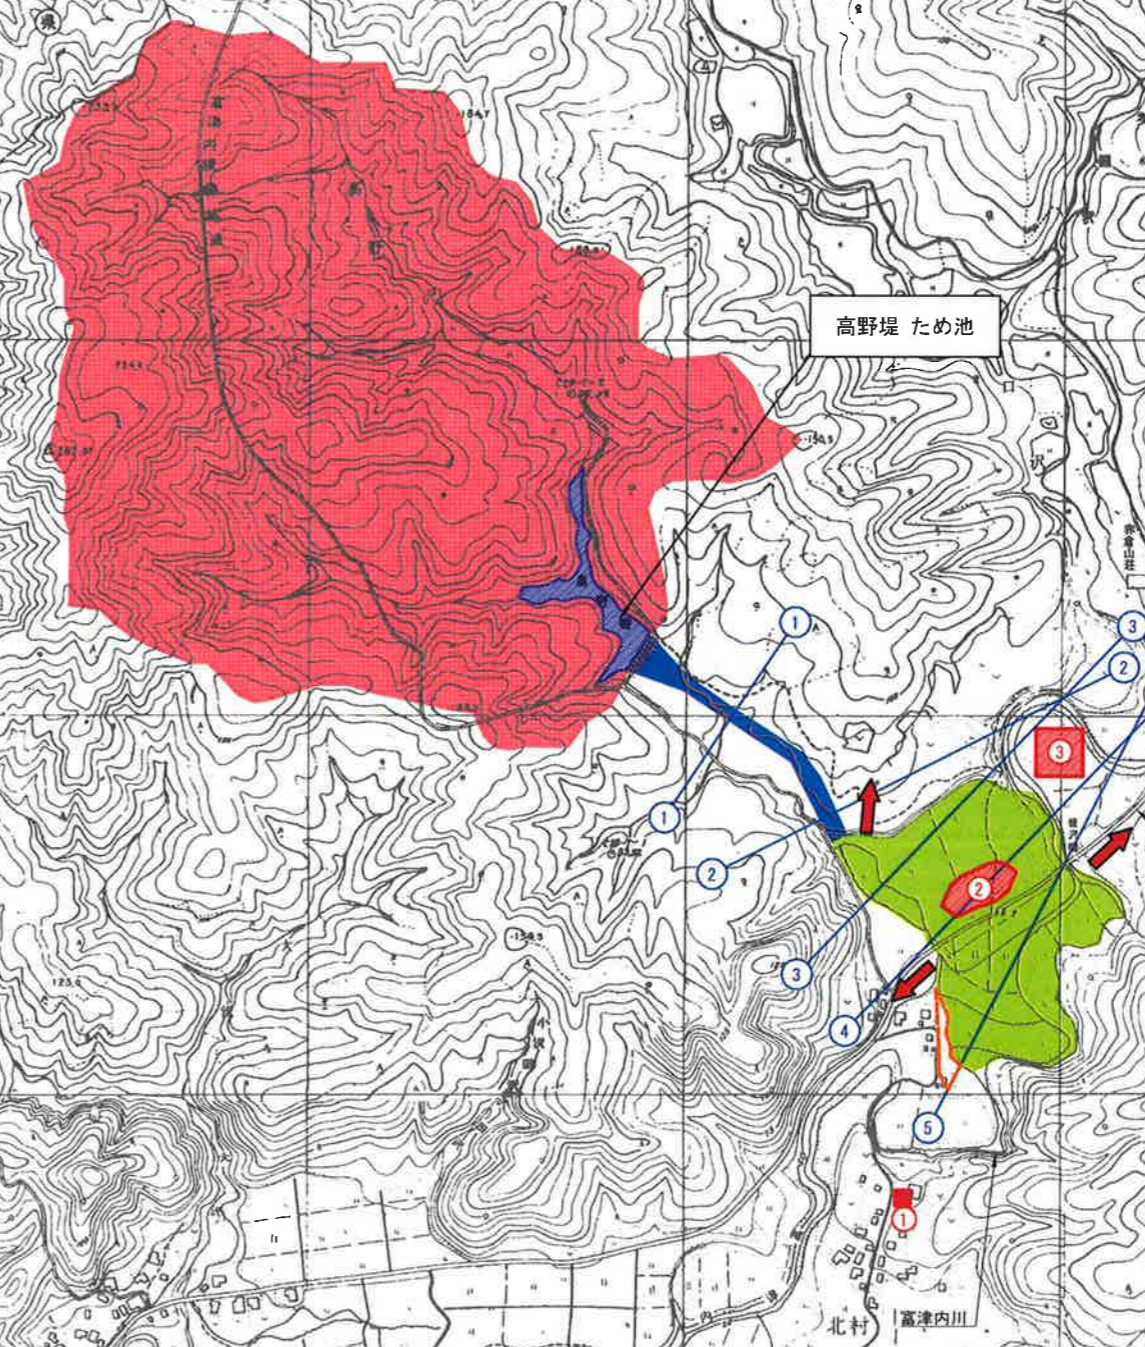
■ 浸水想定区域及び浸水の深さ

- 5.0m以上 2階の軒下以上が浸水する程度
- 2.0m以上 5.0m未満 2階の軒下まで浸水する程度
- 1.0m以上 2.0m未満 1階の軒下まで浸水する程度
- 0.5m以上 1.0m未満 大人の腰まで浸かる程度
- 0.5m未満 大人の腰まで浸かる程度

■ 浸水危険区域
浸水の可能性がある区域

■ 災害時における避難経路

- 避難経路 (進行方向)
- 避難場所 (町内集会所、町内広場)

【注意事項】
このハザードマップは、
①ため池が満水状態の場合
②200年に一度の確率で発生する豪雨があった場合
以上の条件時に、ため池が決壊してしまった事態を想定し、「想定被害範囲」や「浸水深さ」をシミュレーションしたものです。
